柏ビレジ第一調整池アオコ発生状況調査結果N0.5(9月1日)

調査日：2020年9月1日（火） 時間：10：00～11：40  
 天気：曇り時々晴れ 調査時気温：29.7℃  
 調査結果

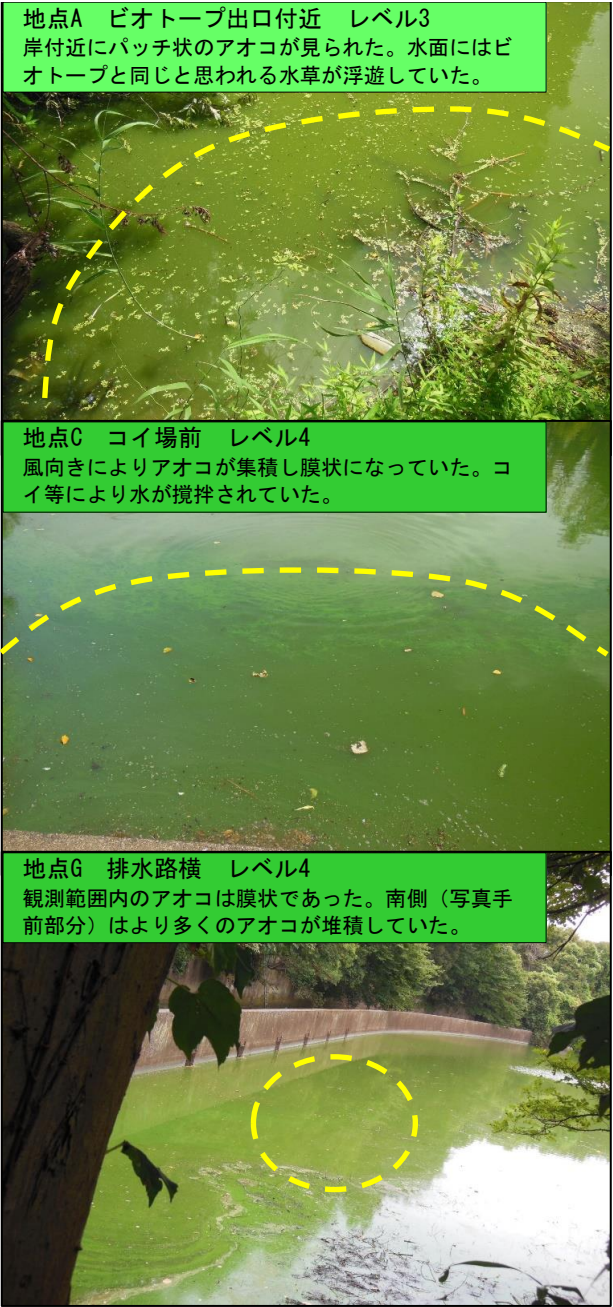
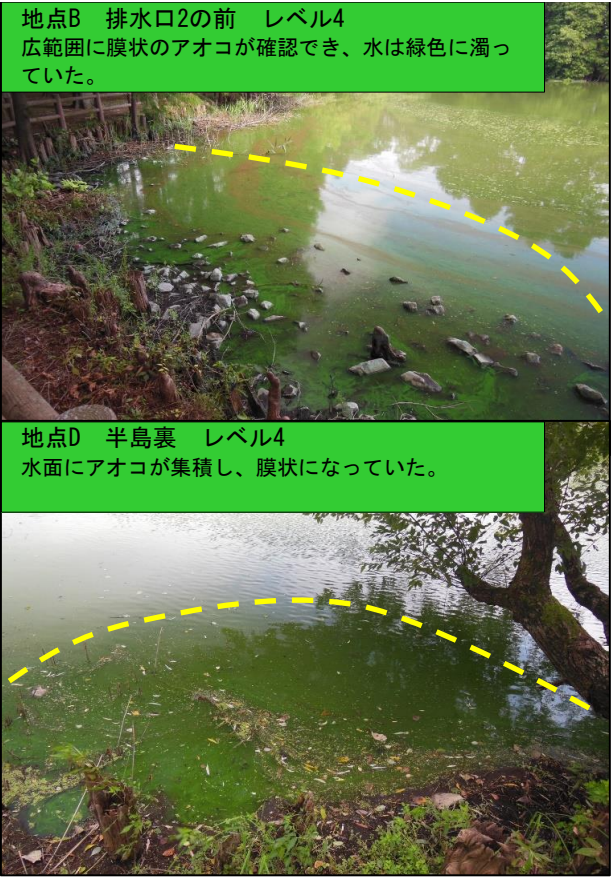
調整池の状況

調整池全体の水は緑色に濁っており、ゆっくりとした水の流れに乗ってアオコが移動し、岸付近に膜状になって集積していた。

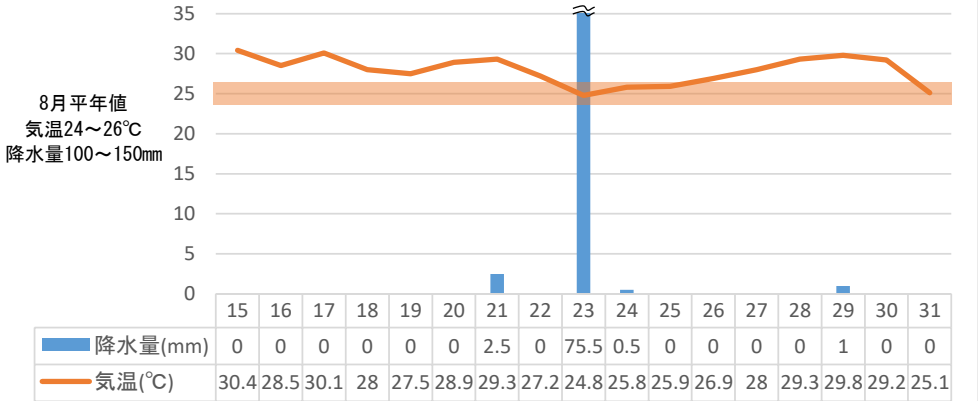
日ごとの平均気温（我孫子）及び降水量（根戸近隣センター）2020年8月14日～31日

平均気温は平年より高い日が続いた。降水量は直近17日間の合計降水量が79.5mmと多かった。1日75.5mmの豪雨がいった。
