柏ビレジ第一調整池アオコ発生状況調査結果N0.2(7月15日)

調査日：2020年7月15日（水） 時間：10：20～12：00

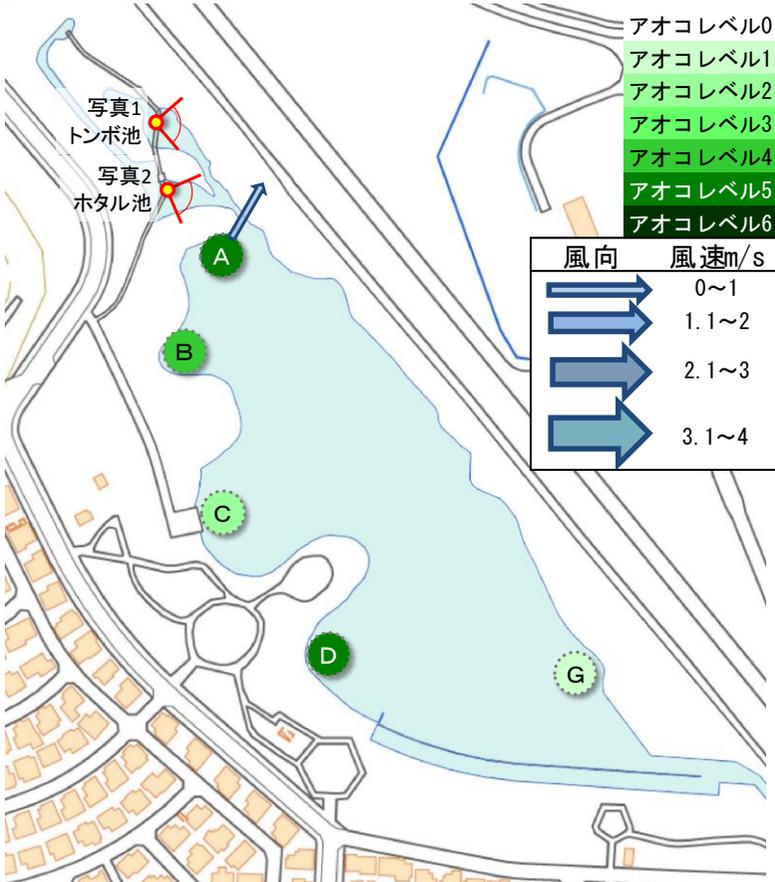
調査地点のアオコレベルは2～5であった。風が弱く水が停滞していた。

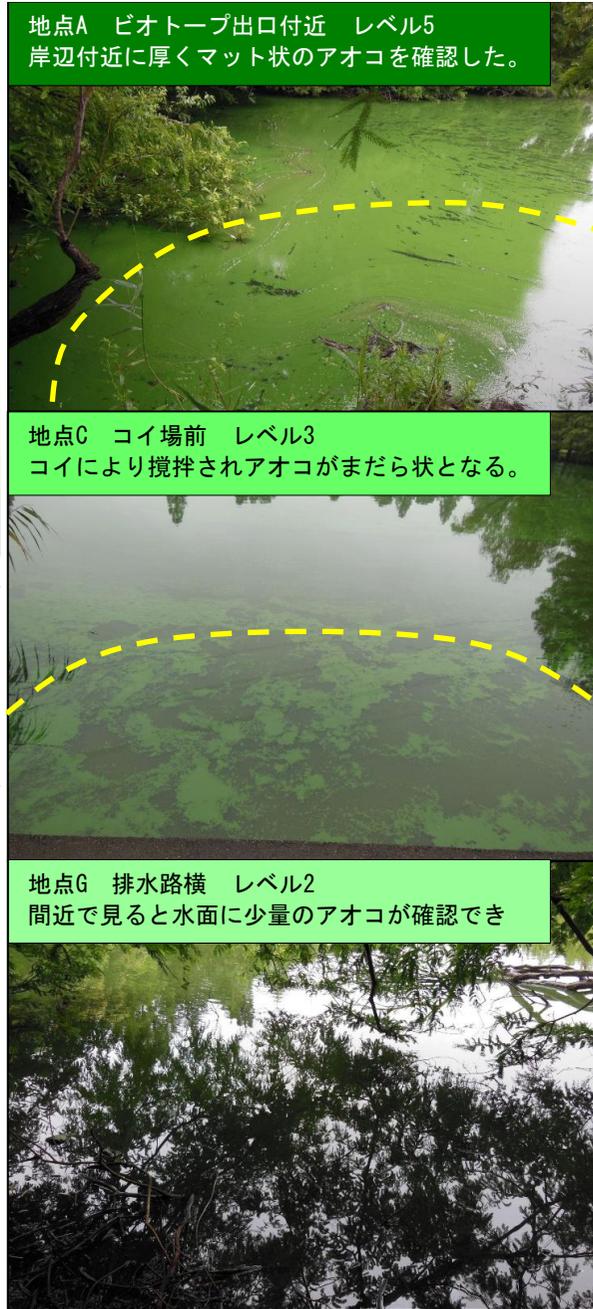
地点A ビオトープ出口付近 レベル5
岸辺付近に厚くマット状のアオコを確認した。

地点C コイ場前 レベル3
コイにより攪拌されアオコがまだら状となる。

地点G 排水路横 レベル2
間近で見ると水面に少量のアオコが確認でき

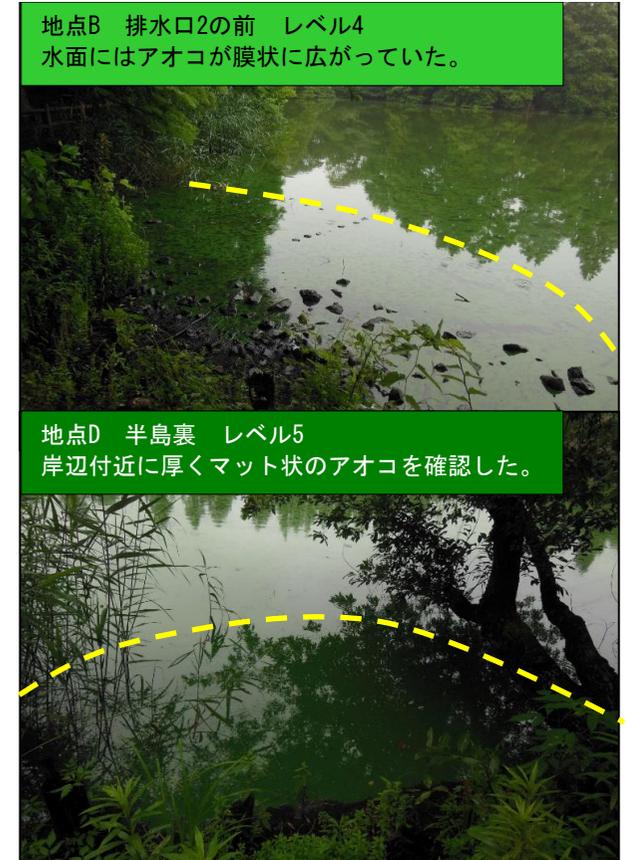
地点B 排水口2の前 レベル4
水面にはアオコが膜状に広がっていた。

地点D 半島裏 レベル5
岸辺付近に厚くマット状のアオコを確認した。

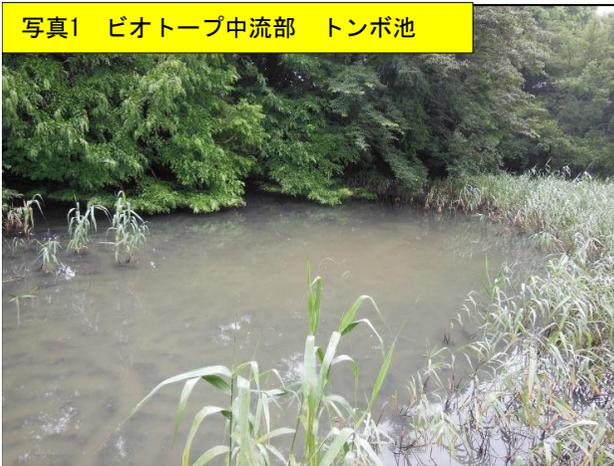
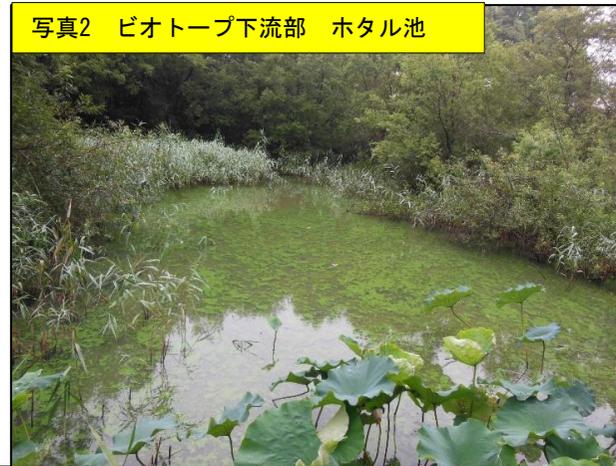
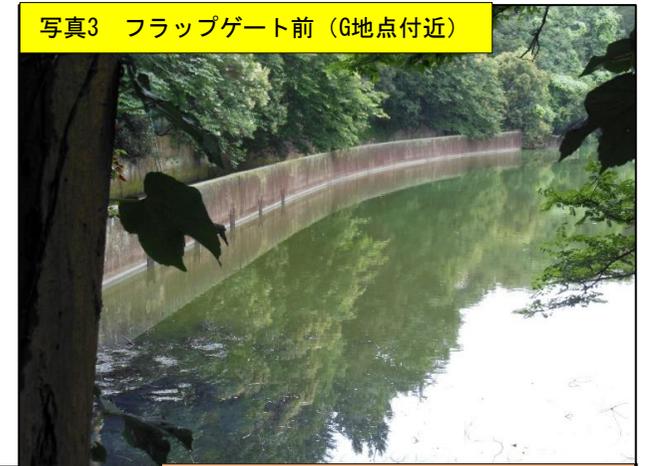
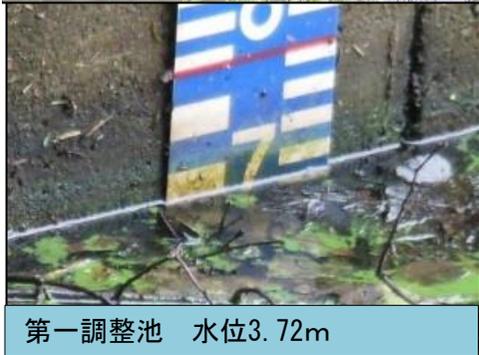
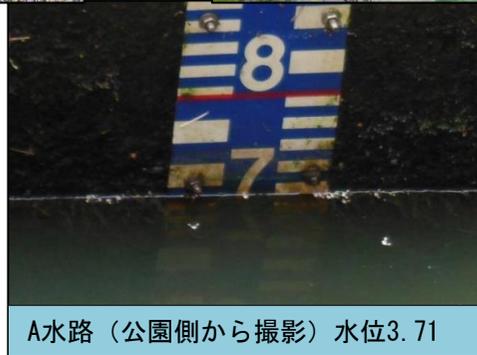
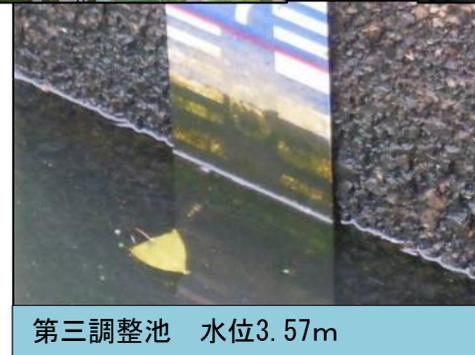
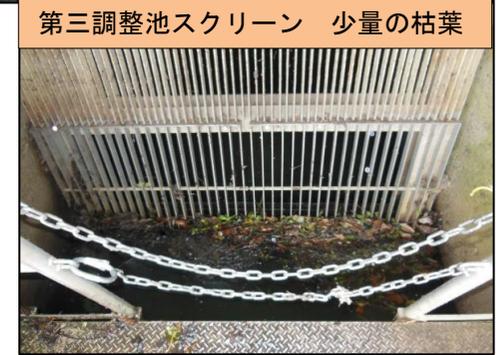
常時水位よりも8cm水位が上昇していた。スクリーンには枯葉が少量あったが水の流れを目視で確認した。
