柏ビレジ第一調整池アオコ調査結果 NO.4 (7月16日)

調査日：2021年7月16日（金） 時間：10：00～11：25  
 調査時気温：34.4℃ 天気：晴れ

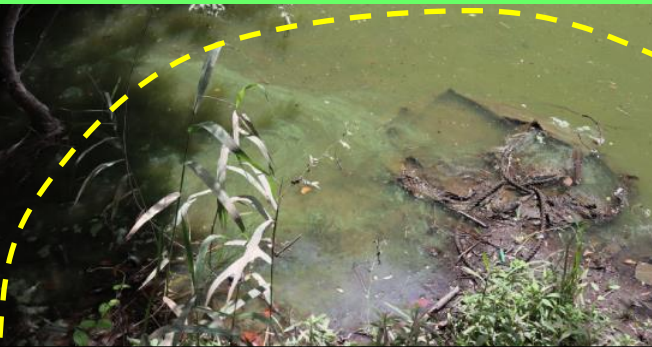
地点A ビオトープ出口付近 アオコレベル3  
 岸付近の水面に少量のアオコが確認できた。

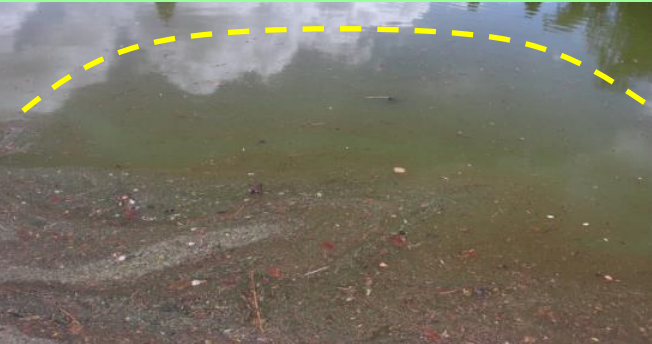
地点C コイ場前 アオコレベル2  
 岸付近に多量の枯葉等が集まっていた。アオコは岸から離れた水面にわずかに確認できた。

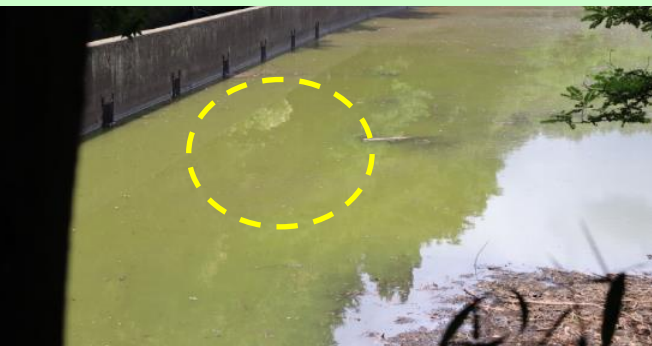
地点G 排水路横 アオコレベル1  
 アオコの発生は肉眼では確認できなかった。

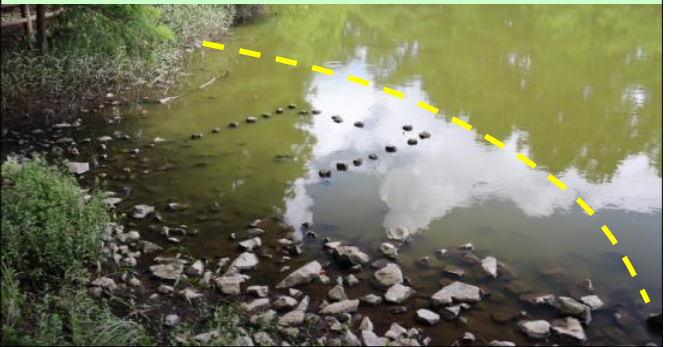
地点B 排水口2の前 アオコレベル1  
 アオコの発生は肉眼では確認できなかった。

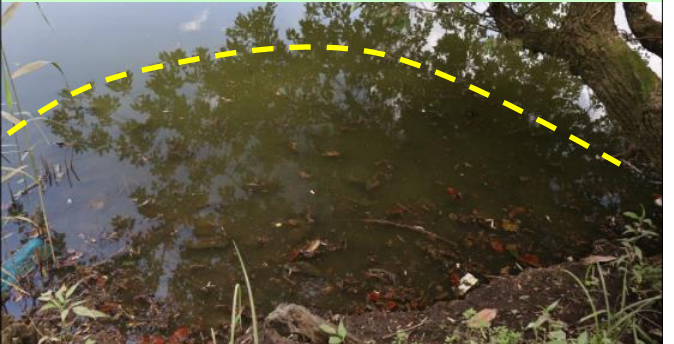
地点D 半島裏 アオコレベル1  
 アオコの発生は肉眼では確認できなかった。
