柏ビレジ第一調整池アオコ発生状況調査結果N0.8(10月14日)

調査日：2020年10月14日（水） 時間：10：00～11：40

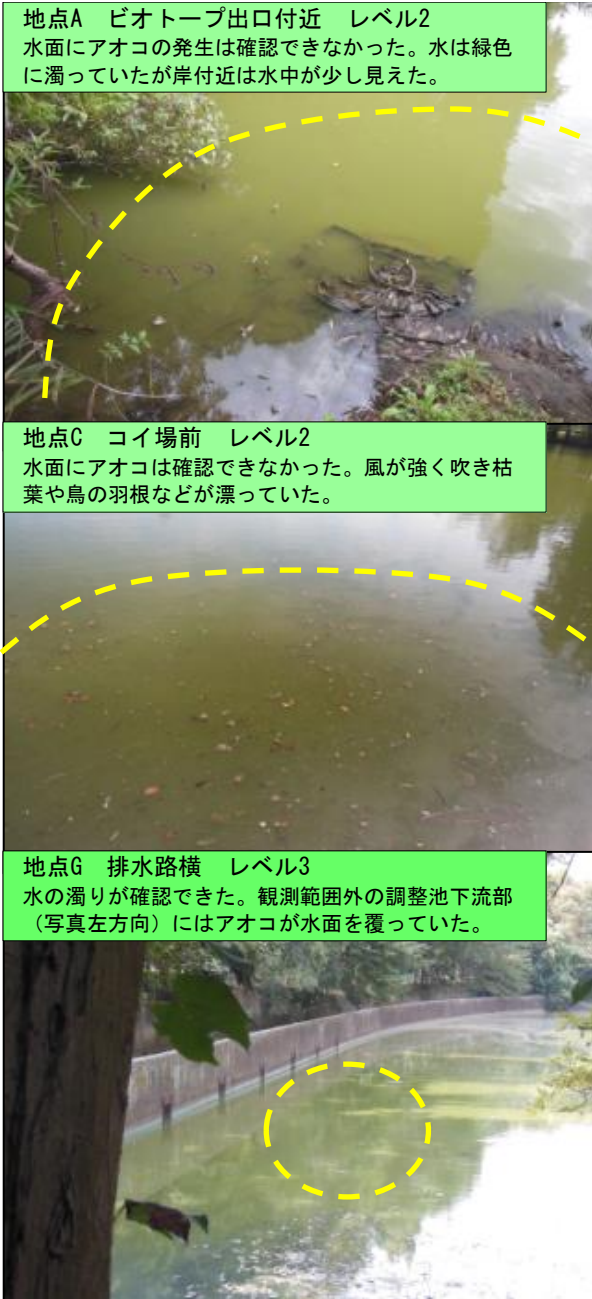
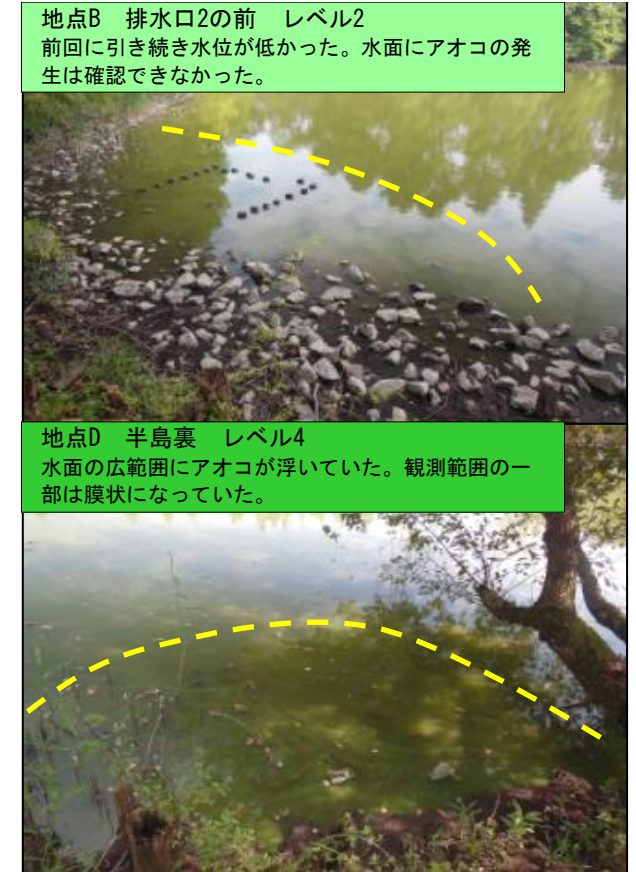
調整池の状況

調整池全体の水はやや薄い緑色に濁っていた。半島裏地点D付近から地点G付近の広範囲にアオコが浮遊していた。
