柏ビレジ第一調整池アオコ調査結果 NO.5 (8月2日)

調査日：2021年8月2日 (月) 時間：10：00～11：25
 調査時気温：35.0℃ 天気：曇り

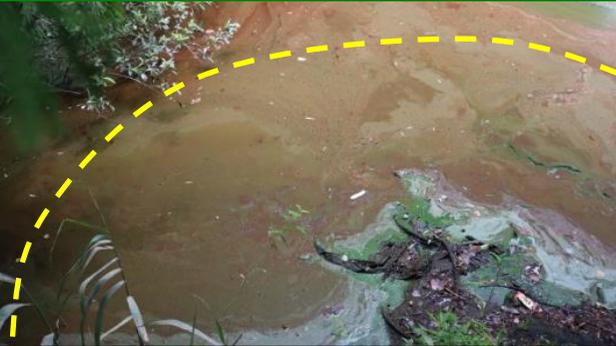
地点A ビオトープ出口付近 アオコレベル5
 ビオトープ内で発生している褐色のものが水面を覆っていた。岸付近の水面に厚く堆積したアオコが確認できた。

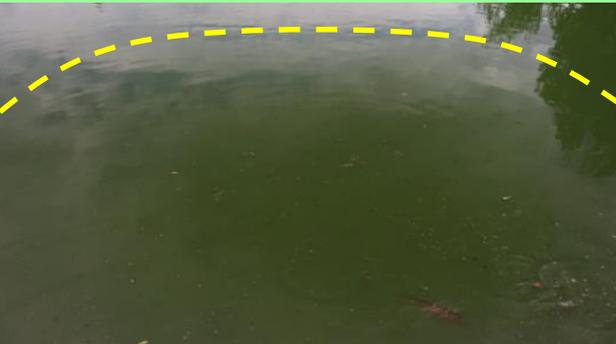
地点C コイ場前 アオコレベル2
 観測地点ではコイやカメが泳ぎ回り水が攪拌されるため、水面のアオコは少量であった。

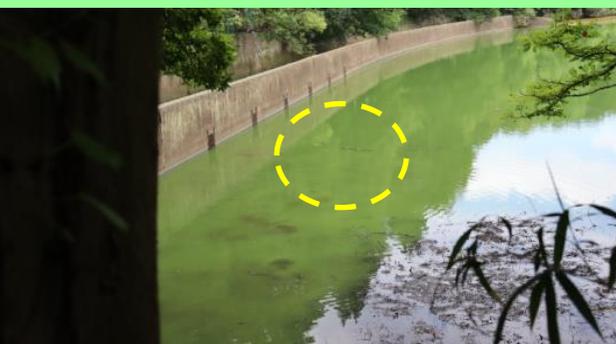
地点G 排水路横 アオコレベル2
 泳いでいるコイが見えたことから水面のアオコは少量であった。

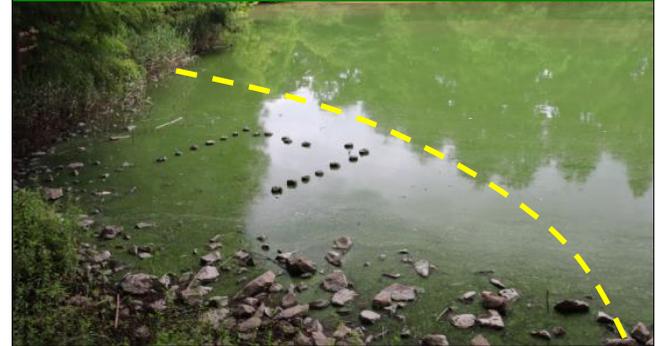
地点B 排水口2の前 アオコレベル5
 堆積したアオコがマット状となり広範囲に広がっていた。弱い風が岸に向かって吹いていた。

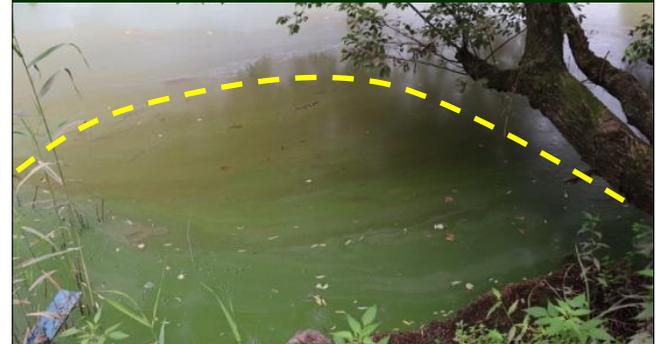
地点D 半島裏 アオコレベル6
 アオコが厚く堆積し、一部表面が白っぽくなっていた。近くによると少し臭いがした。

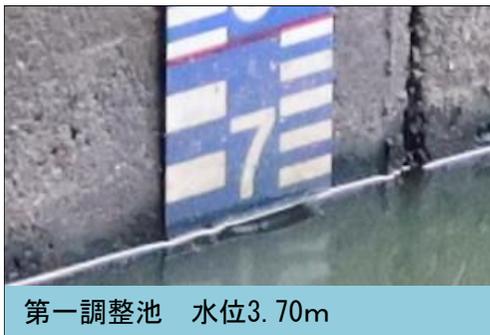
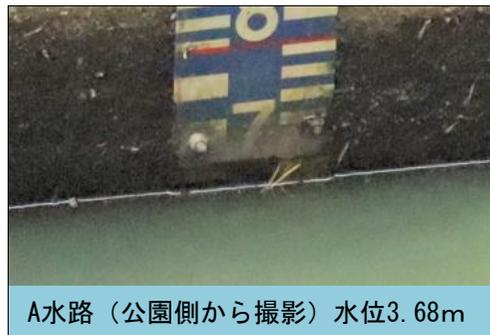
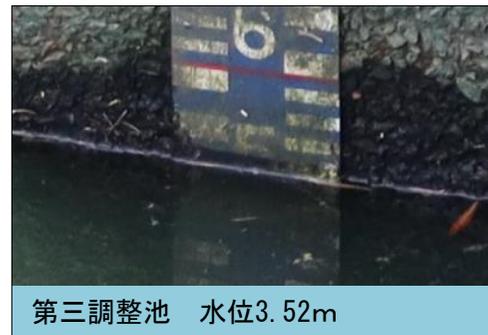
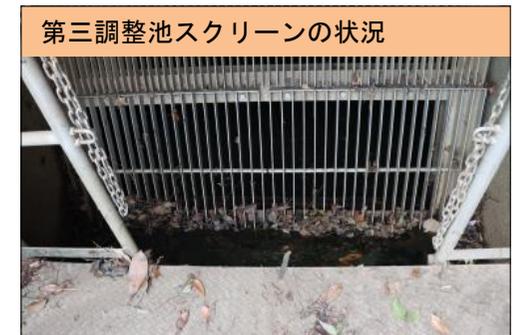
第一調整池の水位は常時水位より6cm高かった。
第三調整池スクリーンは少量の落葉や藻類があったが水はよく流れていた。
