柏ビレジ第一調整池アオコ発生状況調査結果N0.3(8月1日)

調査日：2020年8月1日（土） 時間：10：00～12：00

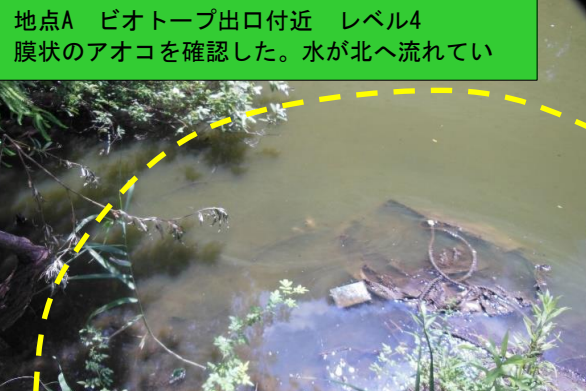
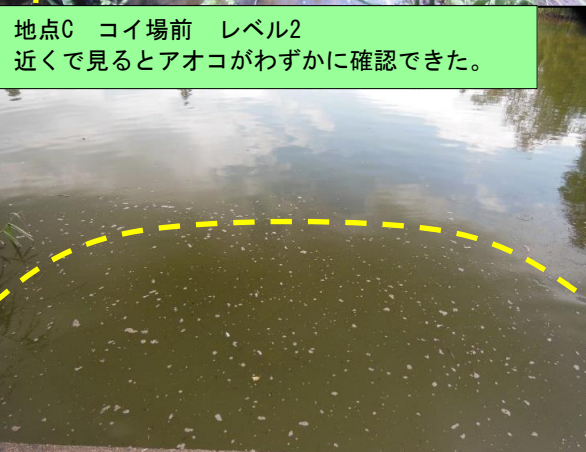
調整池の状況

調査地点のアオコレベルは1～4であった。いずれも臭いはなかった。地点G付近(写真左側)にはアオコの集積を確認した。

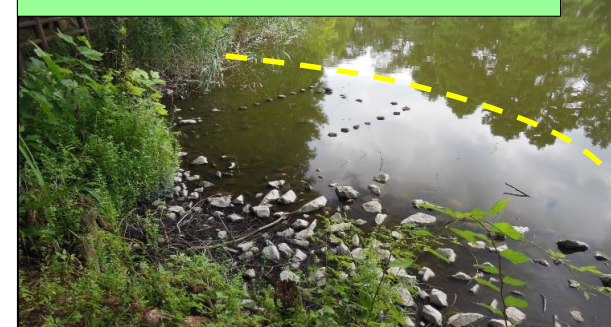
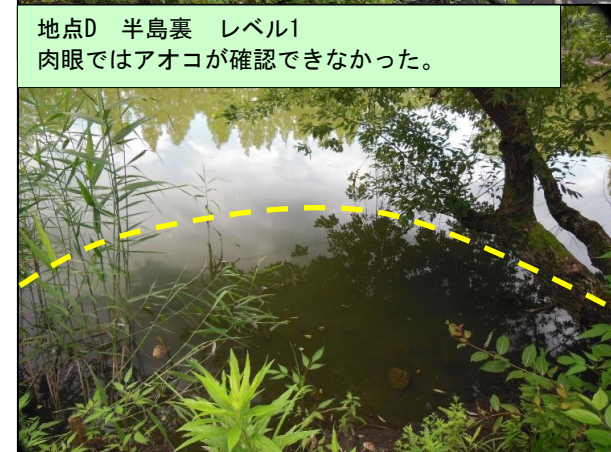
調整池最下流部ではパッチ状のアオコが確認できた。鉄塔周辺や排水路横は水の色が濃い緑色の部分があったが、水面にアオコは確認できなかった。

アオコが多い箇所のレベル3を採用した。
