柏ビレジ第一調整池アオコ調査結果 NO.2 (6月15日)

調査日：2021年6月15日 (火) 時間：10:00~11:30
 調査時気温：33.0℃ 天気：晴れ

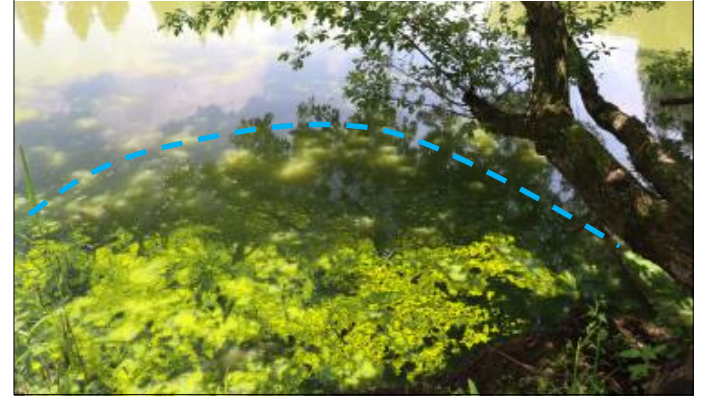
地点D 半島裏 アオコレベル4
 アオコが多く集積していた。岸付近では最も多く、アオコが膜状となっていた。

地点D 半島裏 着色画像
アオコ部分を黄色に着色した。

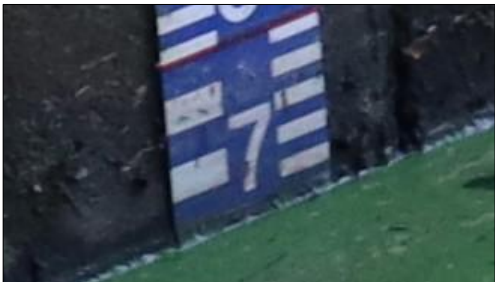
第一調整池 水位3.70m

第一調整池の水位は常時水位より6cm高かった。
第三調整池スクリーンは落葉等が少量で、良く水が流れているのを目視で確認した。

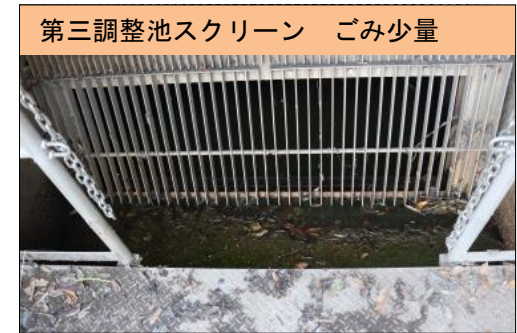
第三調整池スクリーン ごみ少量
