柏ビレジ第一調整池アオコ調査結果 NO.8 (9月17日)

調査日：2021年9月17日（金） 時間：10：00～11：40
 調査時気温：25.0℃ 天気：曇り

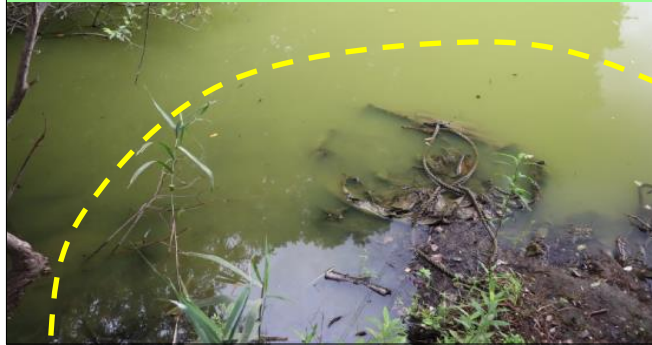
地点A ビオトープ出口付近 アオコレベル2
 水中は黄緑色で濁っていたがアオコは見られなかった。

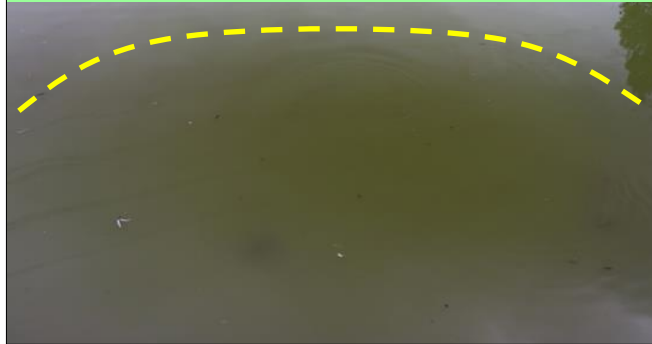
地点C コイ場前 アオコレベル2
 コイなどが泳いでおり水が攪拌されるためアオコは確認できなかった。水は緑色に濁っていた。

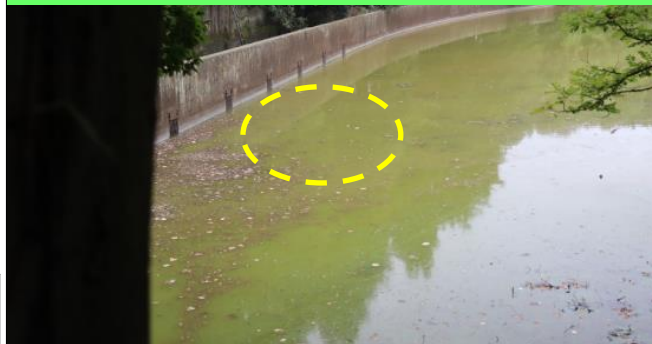
地点G 排水路横 アオコレベル3
 地点G一帯の水の色は濃い緑色で、下流部は落葉とアオコが集積していたが、フラップゲート付近のアオコはやや少なかった。

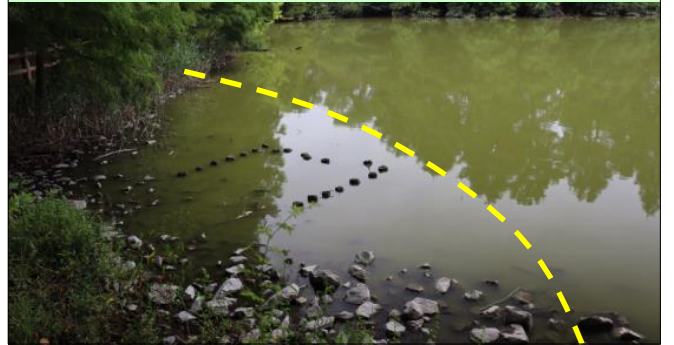
地点B 排水口2の前 アオコレベル1
 水中の濁りは弱く、浅瀬の水底の石が目視で確認できた。水面にアオコは確認できなかった。

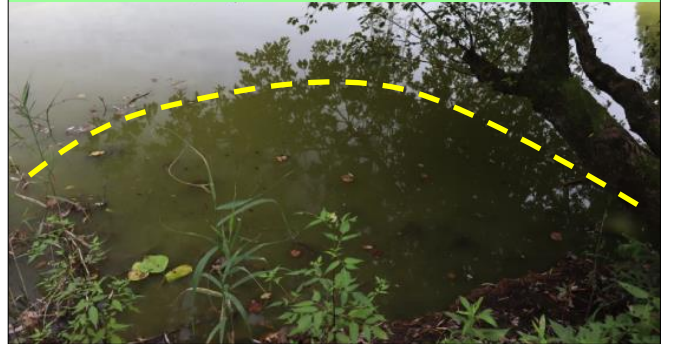
地点D 半島裏 アオコレベル2
 水面全体にアオコがうっすら発生しており、すじ状となっていた。
