# 柏ビレジ第一調整池アオコ発生状況調査結果N0.7(10月1日)

調査日：2020年10月1日（木） 時間：10：00～11：30

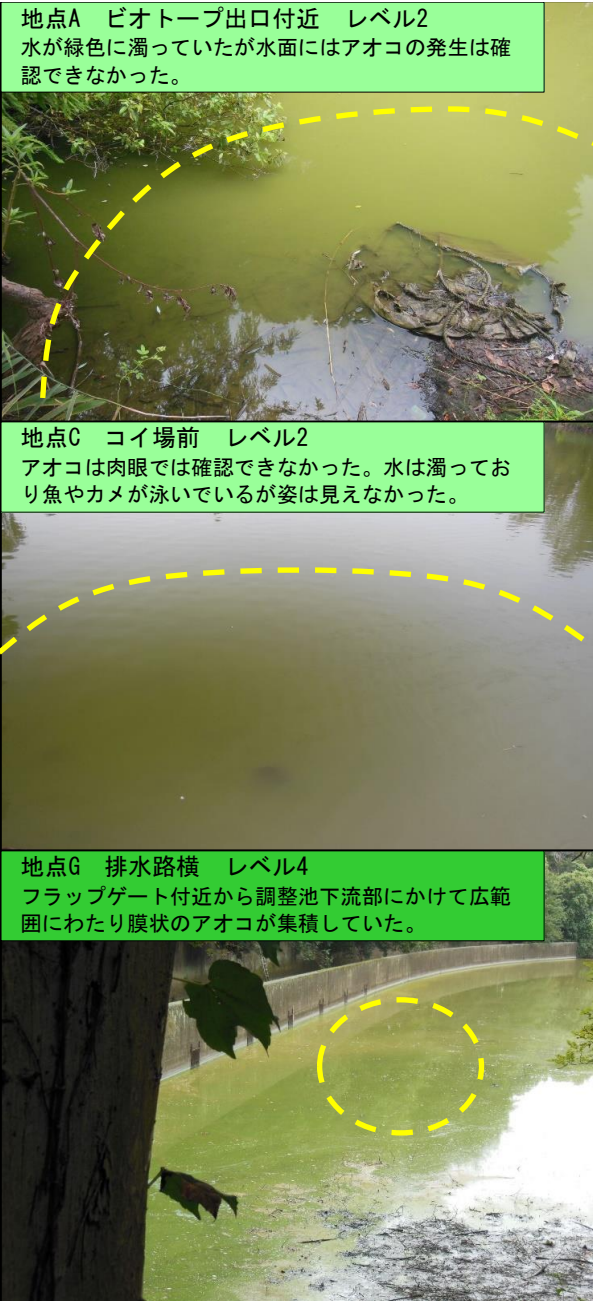
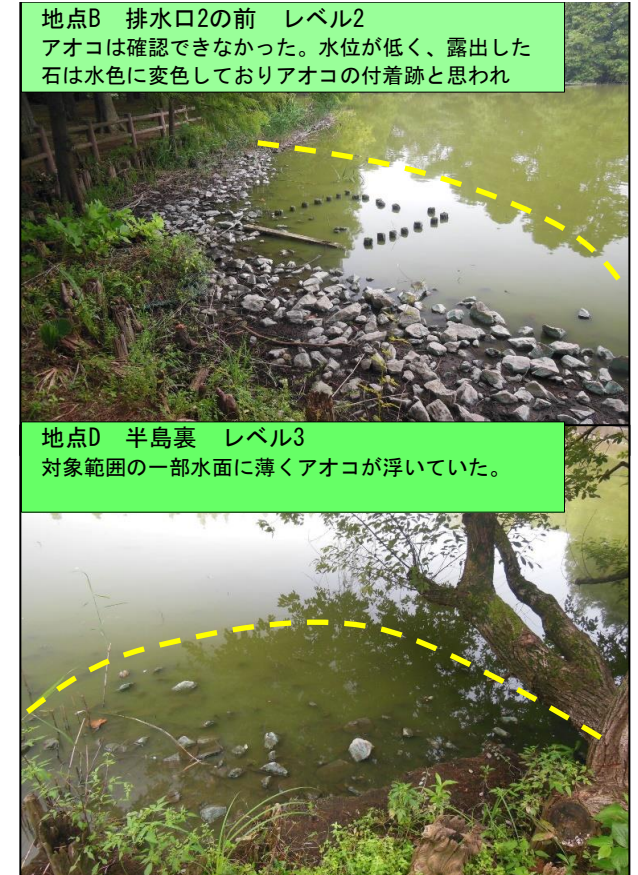
調査直前まで弱い降雨があった。水は濁っていて色は黄みがかった緑色であった。下流部にアオコが集積していた。臭いはなかった。

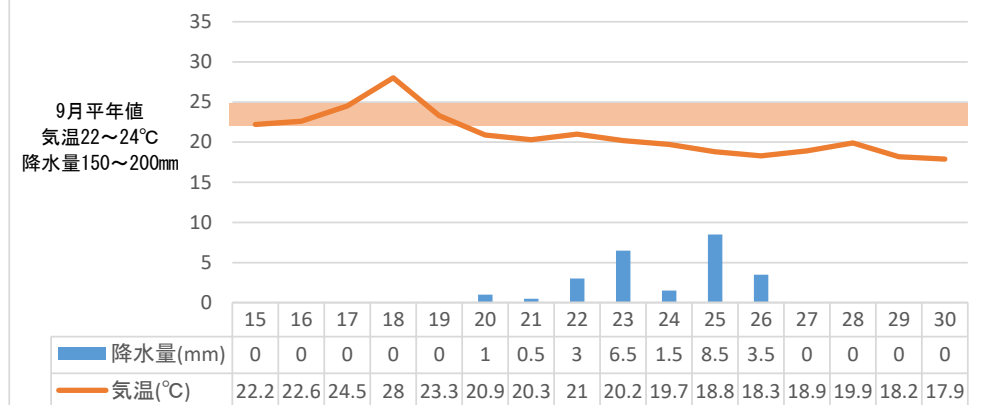
日ごとの平均気温（我孫子）及び降水量（根戸近隣センター）2020年9月15日～30日

平均気温は平年よりも低く、20℃以下の日が続いていた。降水の日数は7日だが少量で、直近16日間の合計降水量が24.5mmと少なかった。
