柏ビレジ第一調整池アオコ発生状況調査結果N0.6(9月15日)

調査日：2020年9月15日（火） 時間：10：00～11：30

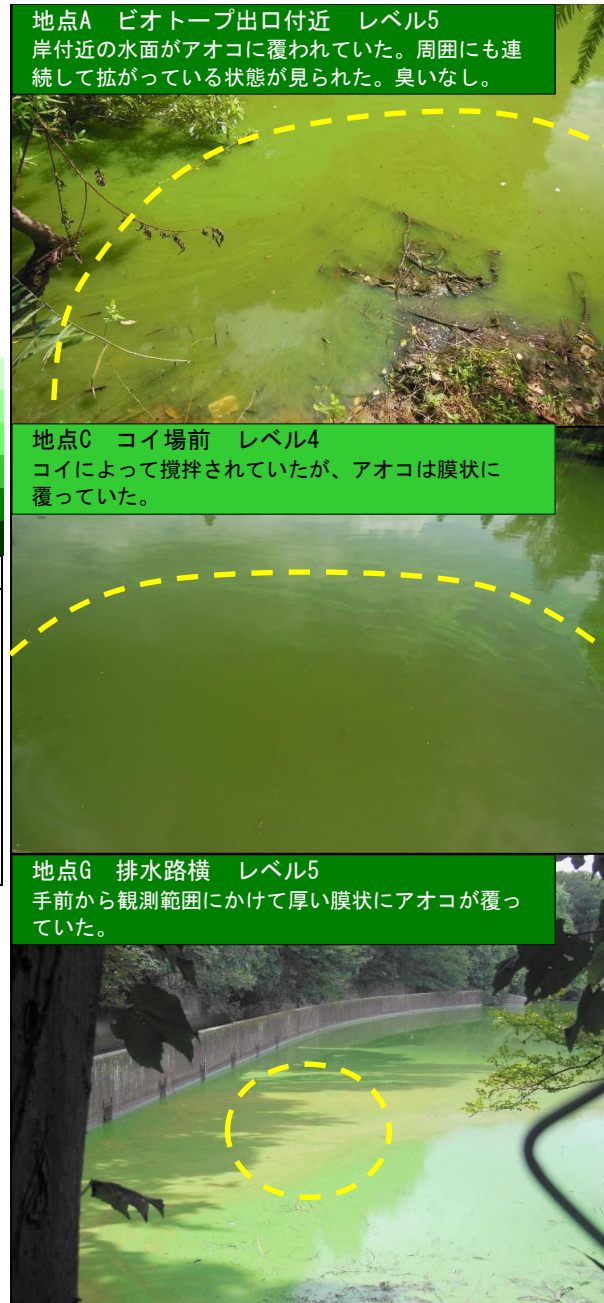
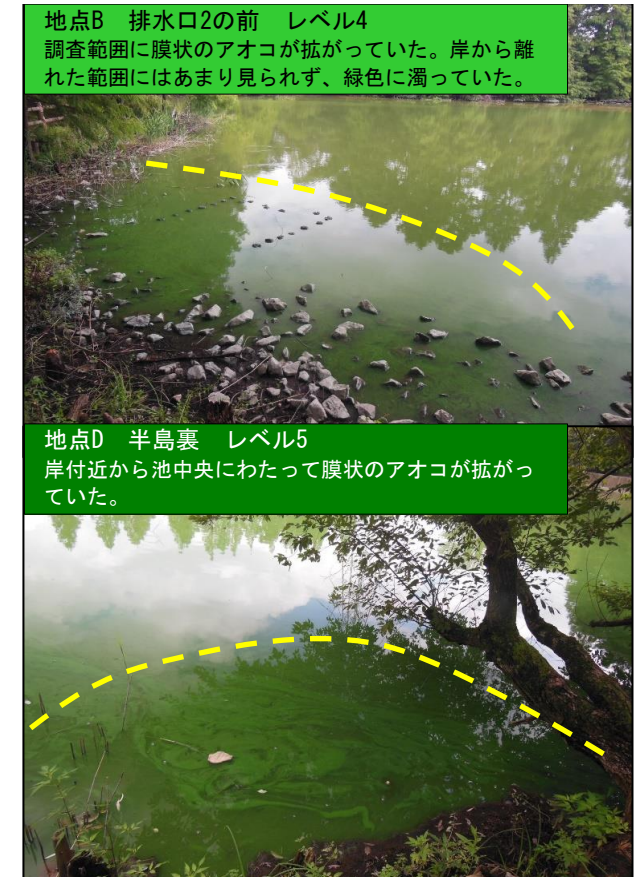
調整池の状況

時折微風が吹き、岸辺にアオコが集積していた。G地点には濃く堆積していて、表面は褐色を帯びていた。

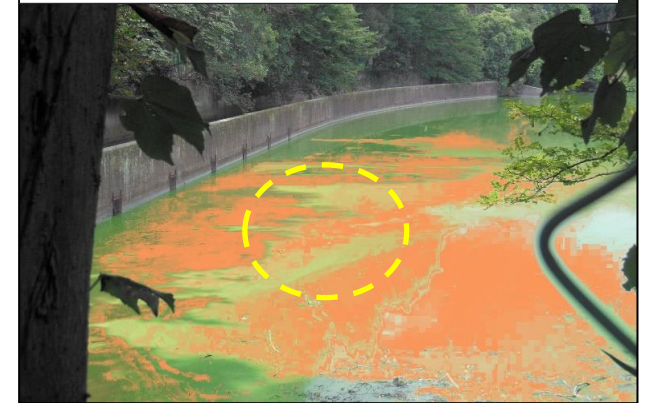
地点G 排水路横 着色画像

多く集積したアオコをオレンジ色に着色した。

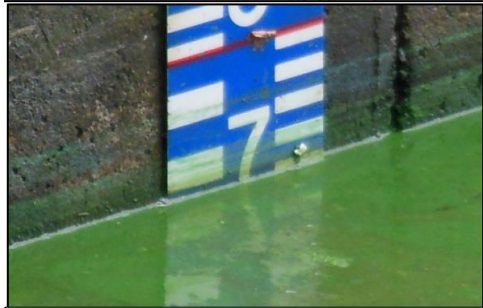
第一調整池 水位3.71m

常時水位よりも7cm水位が上昇していた。第三調整池スクリーンに枯葉が少量あったが水の流れを確認した。
