柏ビレジ第一調整池アオコ調査結果 NO.9 (10月4日)

調査日：2021年10月4日 (月) 時間：10:00~11:15
 調査時気温：30.0℃ 天気：晴れ

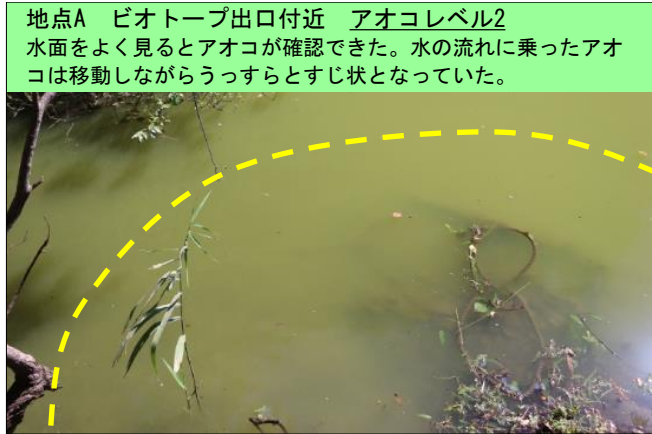
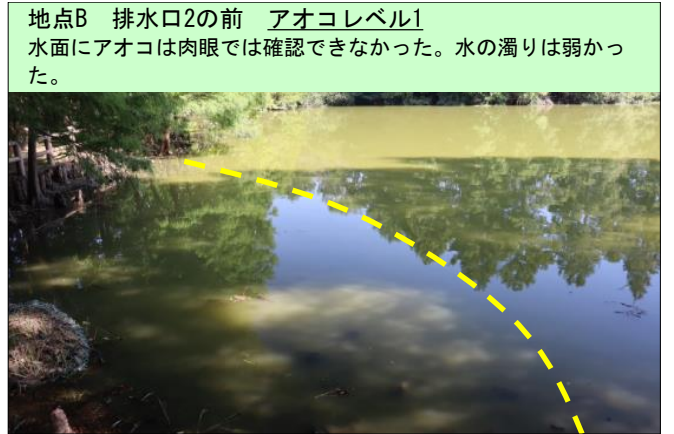
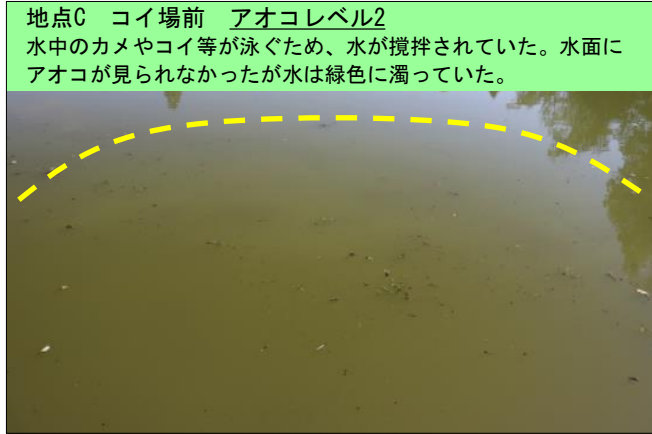
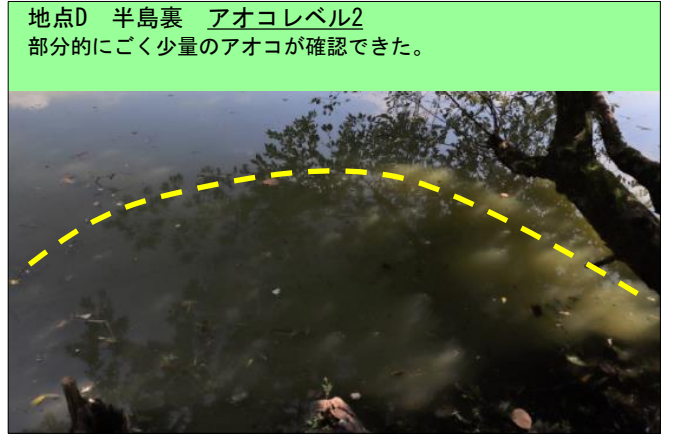
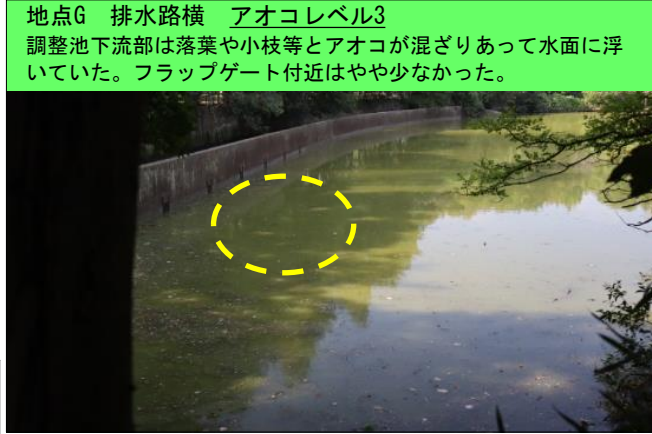
調整池全体の水は黄緑色に濁っていたが、アオコはわずかで、水面に近づいてよく見ると確認できるような状況だった。

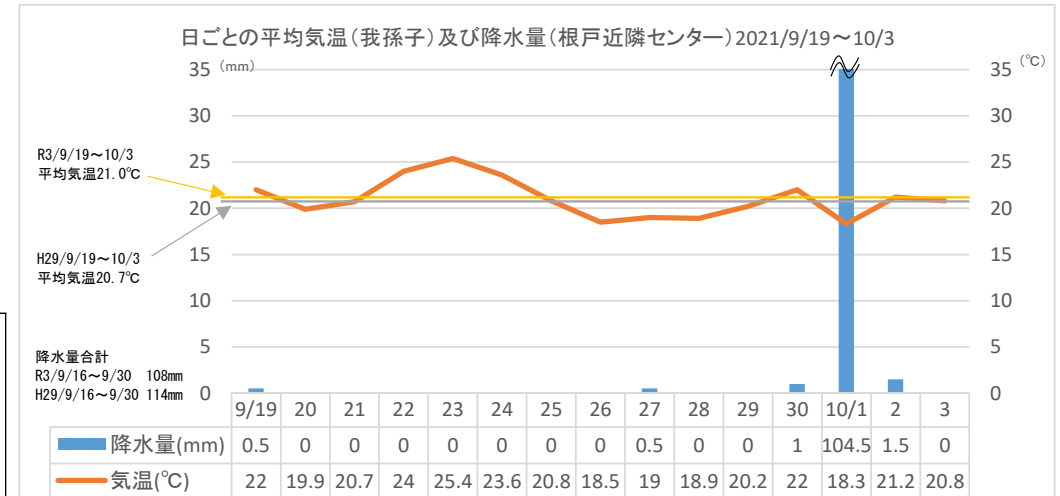
H29年と比べると直近15日間の平均気温は若干高く、降水量合計は若干少なかった。
調査日3日前は台風接近に伴い1日の降水量が104.5mmと多かった。
