柏ビレジ第一調整池アオコ調査結果 NO.3 (7月6日)

調査日：2021年7月6日（火） 時間：10：00～11：30  
 調査時気温：29.5℃ 天気：曇時々雨

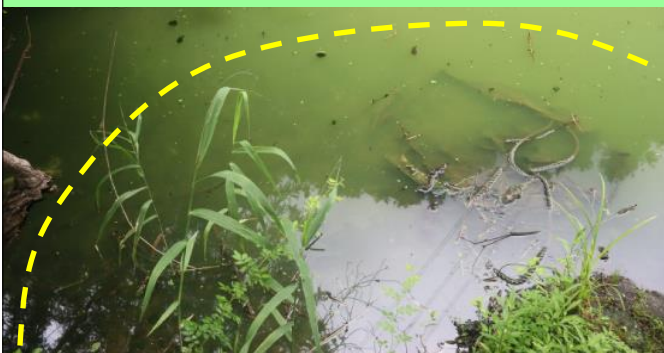
地点A ビオトープ出口付近 アオコレベル2  
 水面にうっすらと散らばる程度の少量のアオコが確認できた。

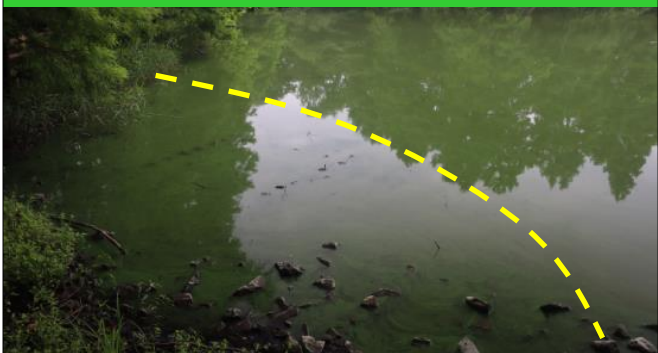
地点B 排水口2の前 アオコレベル4  
 全体的にアオコが発生しており、岸に近くなるほど多くなっていった。岸付近では集積され膜状となっていた。

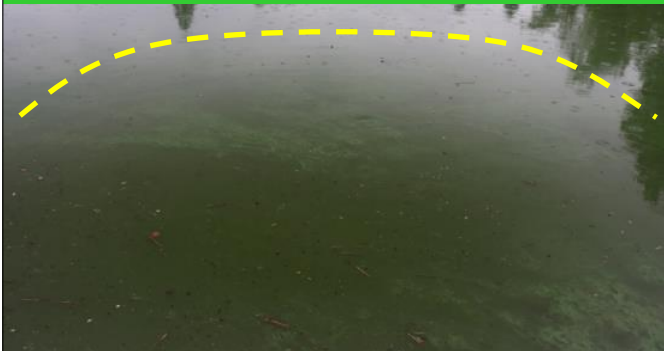
地点C コイ場前 アオコレベル4  
 全体的にアオコが発生しており、所々薄い膜状をなしていたがカメやコイ等により水面のアオコが散らばっていた。

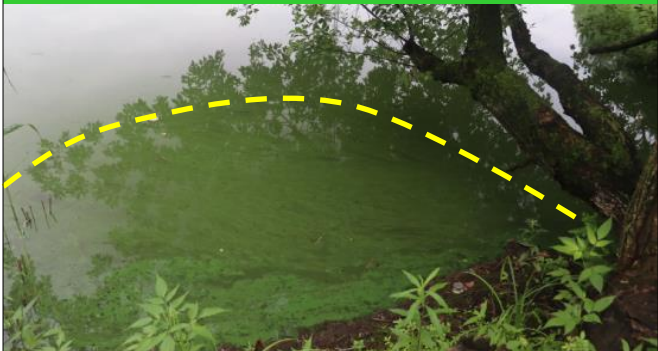
地点D 半島裏 アオコレベル4  
 全体的にアオコが発生しているが、水の動きにより流れていた。岸付近では集積したアオコが膜状となっていた。

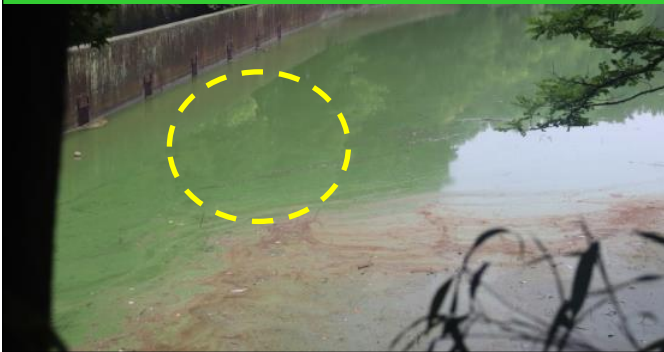
地点G 排水路横 アオコレベル4  
 フラップゲート付近の水面にうっすらとアオコが確認できた。写真手前（鉄塔付近）へ向かいアオコがより多く集まっていた。
