柏ビレジ第一調整池アオコ調査結果 NO.1 (6月1日)

調査日：2021年6月1日 (火) 時間：10：00～11：30
 調査時気温：26.4℃ 天気：晴れ

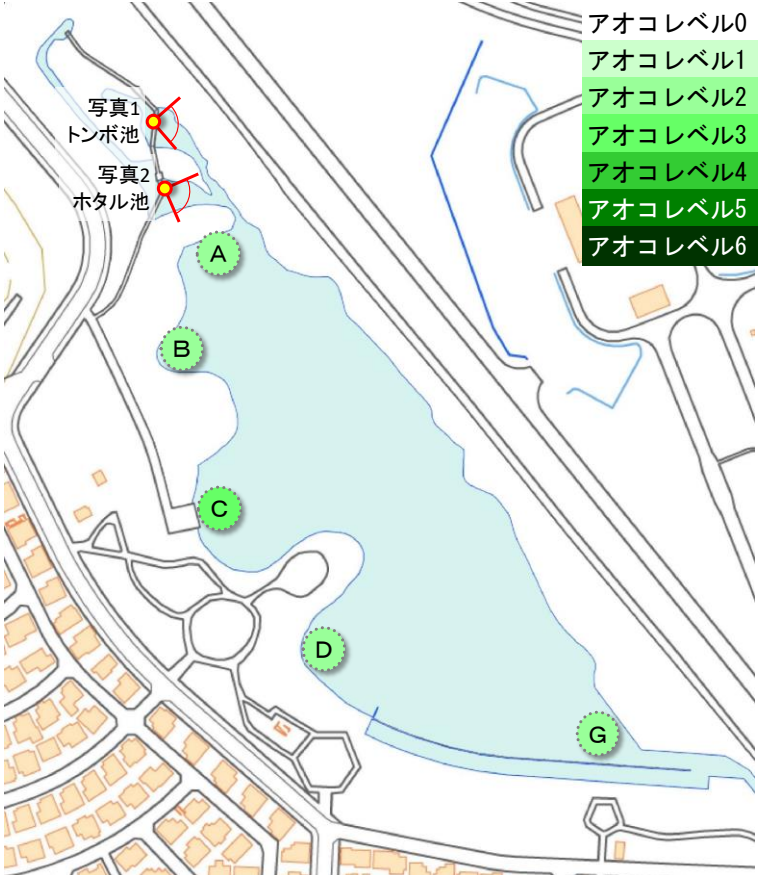
調整池全体はアオコレベル2だが、地点Cと半島との間は多く、アオコレベル3程度になっていた。

点線は、観測範囲を示す。

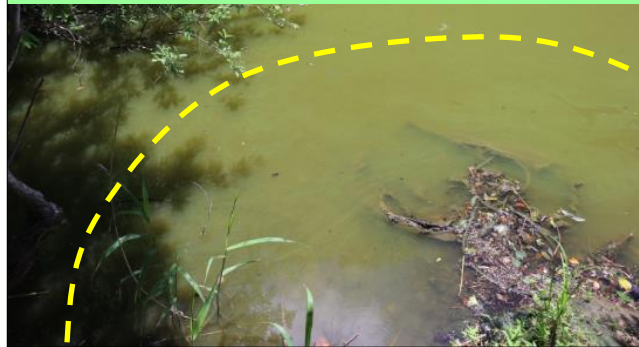
地点A ビオトープ出口付近 アオコレベル2
すじ状のアオコが確認できた。

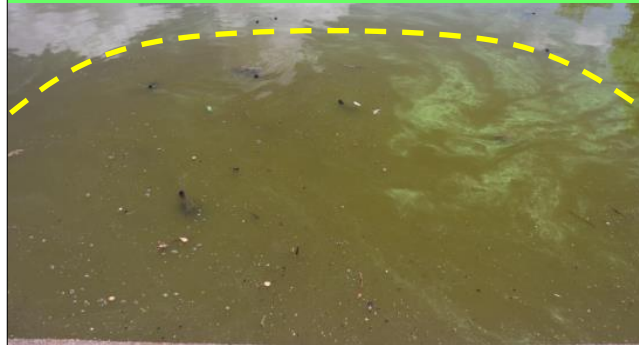
地点C コイ場前 アオコレベル3
多数のコイやカメが泳いでいたため水が攪拌されていたが、アオコが所々パッチ状に広がっていた。

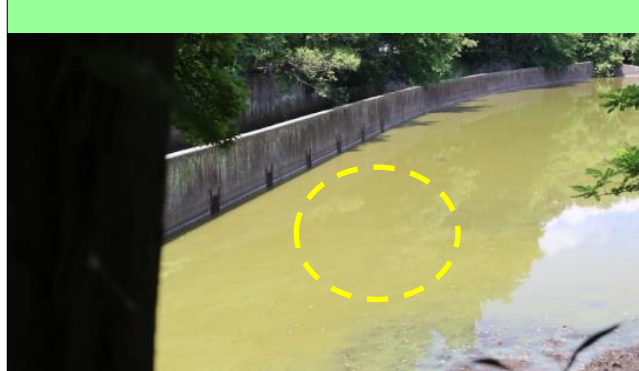
地点G 排水路横 アオコレベル2
フラップゲート付近にうっすらとアオコが確認できた。

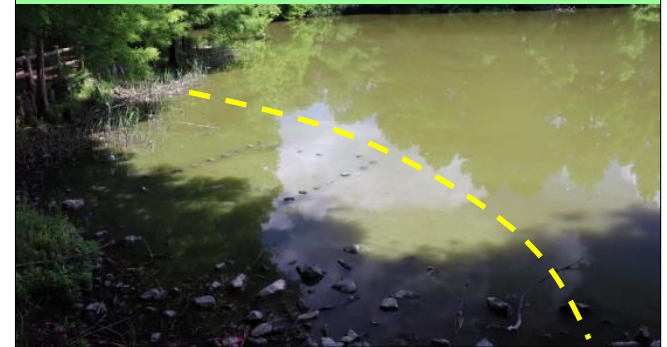
地点B 排水口2の前 アオコレベル2
うっすらとアオコが発生していた。

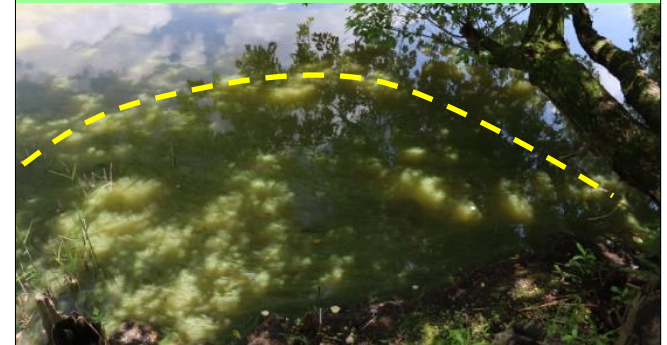
地点D 半島裏 アオコレベル2
すじ状のアオコが確認できた。

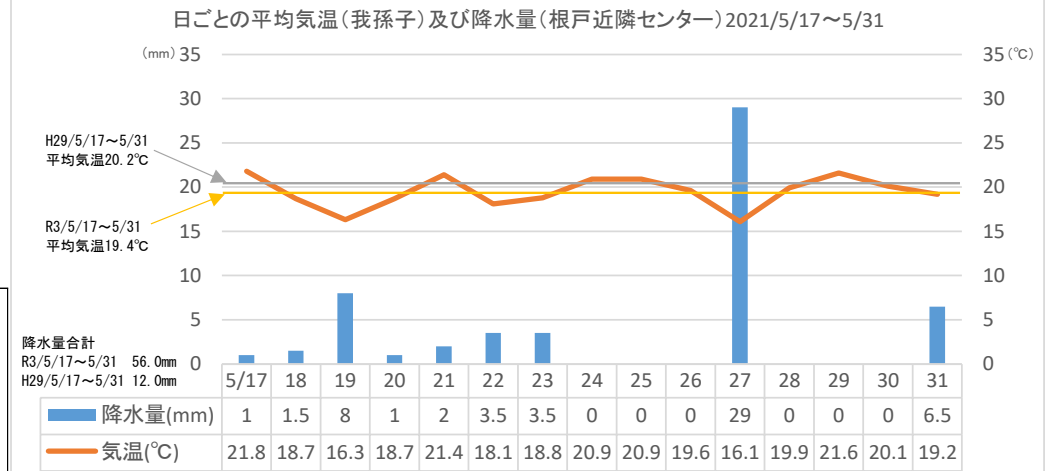
直近15日間の降水量合計は56.0mmで、H29/5/17~31の12.0mmよりも多かった。
直近15日間の平均気温は19.4℃で、H29/5/15~31の20.2℃よりも低かった。
