令和4年度 柏ビレジ第一調整池アオコ調査結果 NO.2 (6月15日)

調査日：2022年6月15日（水） 時間：10：00～11：20  
調査時気温：19℃ 天 気：雨

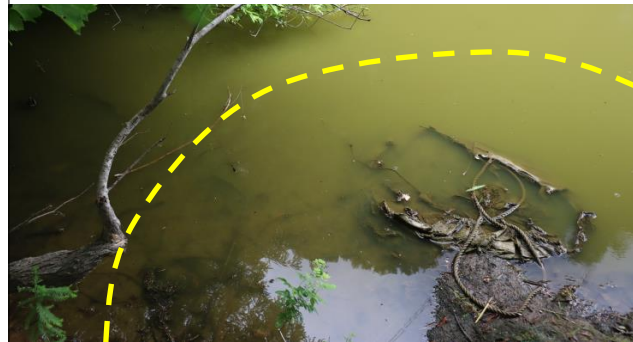
地点A ビオトープ出口付近 アオコレベル0  
水中はやや濁っていたが水面にアオコは見られなかった。

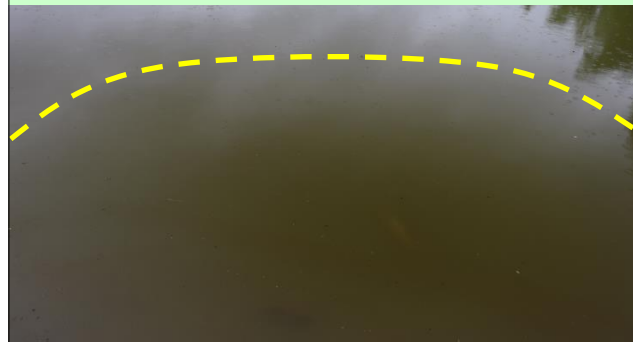
地点C コイ場前 アオコレベル1  
水面をよく見ると、ごく一部に茶色いアオコがうっすら確認できた。

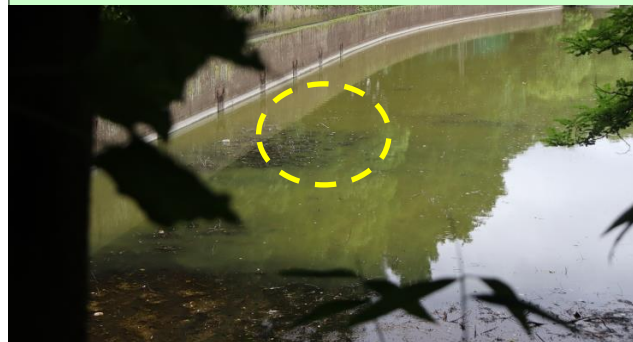
地点G 排水路横 アオコレベル1  
他の地点よりも水の濁りが強かった。

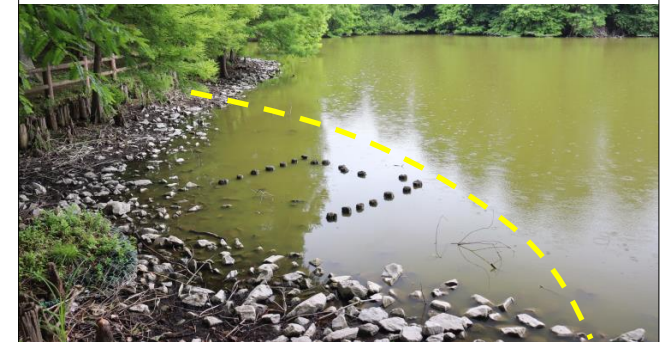
地点B 排水口2の前 アオコレベル0  
水はやや濁っていたがアオコは見られなかった。

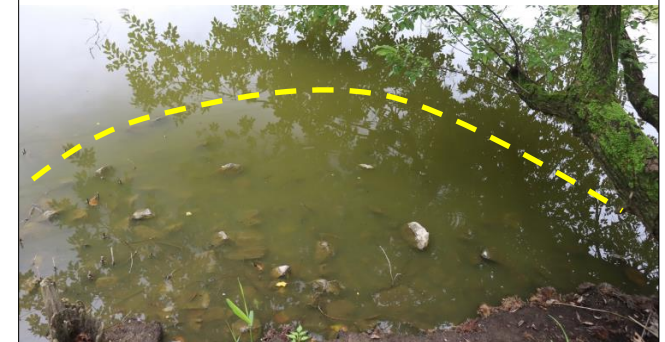
地点D 半島裏 アオコレベル0  
水はやや濁っていたがアオコは見られなかった。

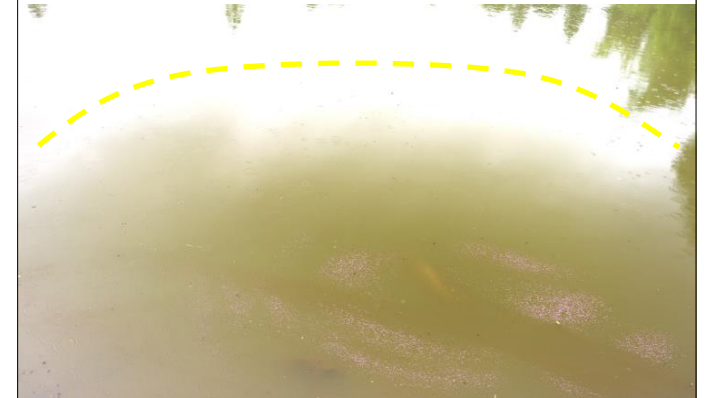
地点C コイ場前 着色画像  
アオコ部分をピンク色に着色した。

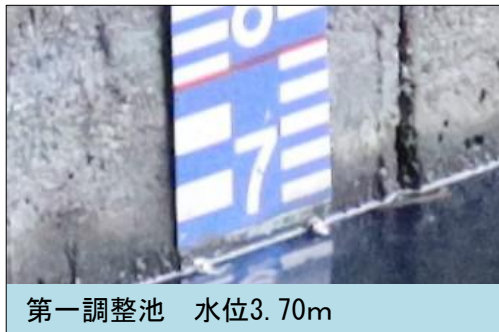
第一調整池 水位3.70m

第一調整池の水位は常時水位より6cm高かった。A水路の水位は常時水位より4cm高かった。  
第三調整池スクリーンは藻のようなものが浮いていた。

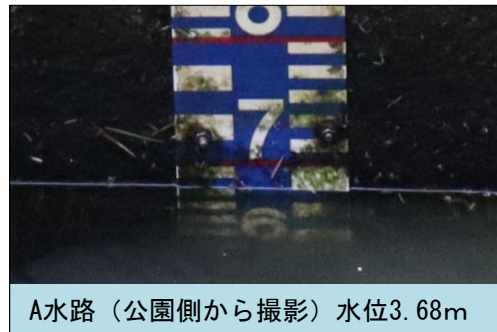
A水路（公園側から撮影）水位3.68m

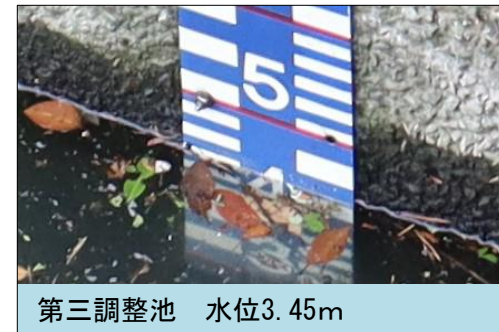
第三調整池 水位3.45m
