柏ビレジ第一調整池アオコ調査結果 NO.4 (7月16日)

調査日：2021年7月16日（金） 時間：10：00～11：25  
 調査時気温：34.4℃ 天気：晴れ

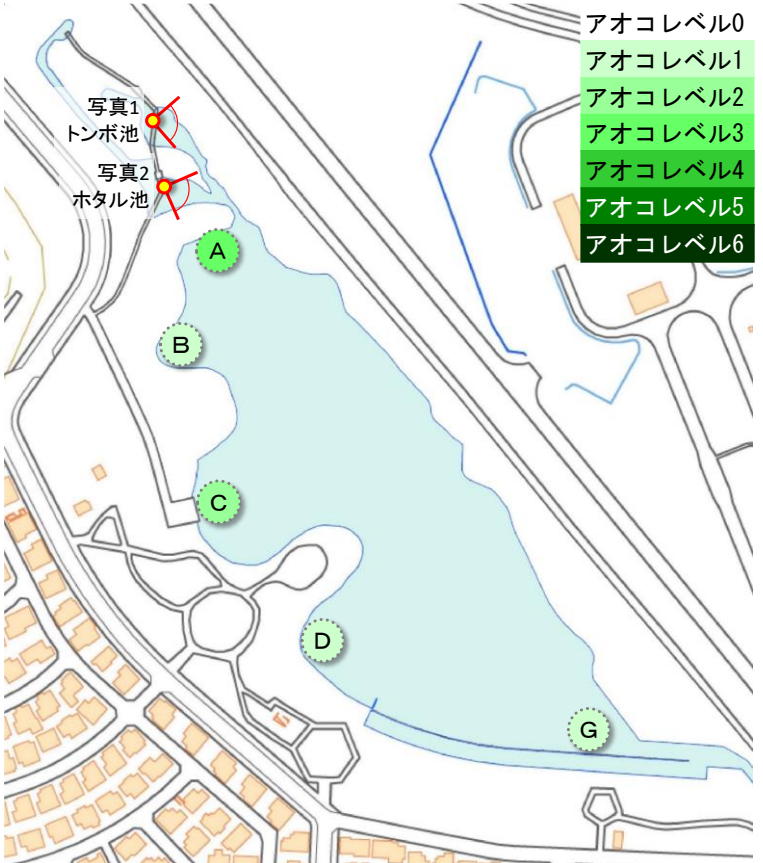
地点	A	B	C	D	G
水温 (°C)	28.0	27.0	29.5	29.5	-
最大風速 (m/秒)	0.0	0.0	3.2	0.0	0.0
アオコレベル	3	1	2	1	1

数日前に局地的豪雨があり、調整池のアオコは殆ど消失していた。岸付近は水底の小石が確認できるほど透明度もあった。

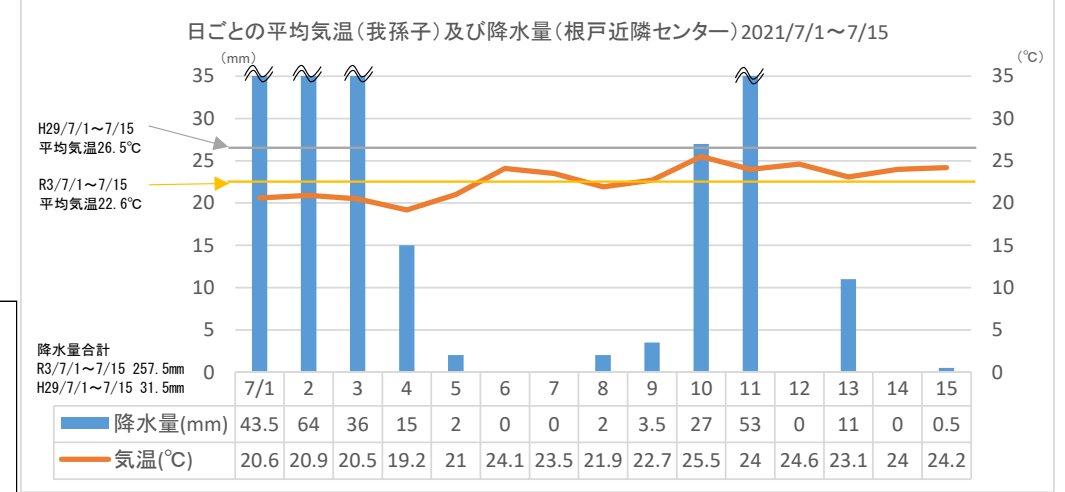
直近15日間の降水量合計は257.5mmで、H29/7/1~7/15の31.5mmの8倍多かった。  
直近15日間の平均気温は22.6°Cで、H29/7/1~7/15の26.5°Cよりも低かった。
