柏ビレジ第一調整池アオコ調査結果 NO.2 (6月15日)

調査日：2021年6月15日 (火) 時間：10:00~11:30
 調査時気温：33.0℃ 天気：晴れ

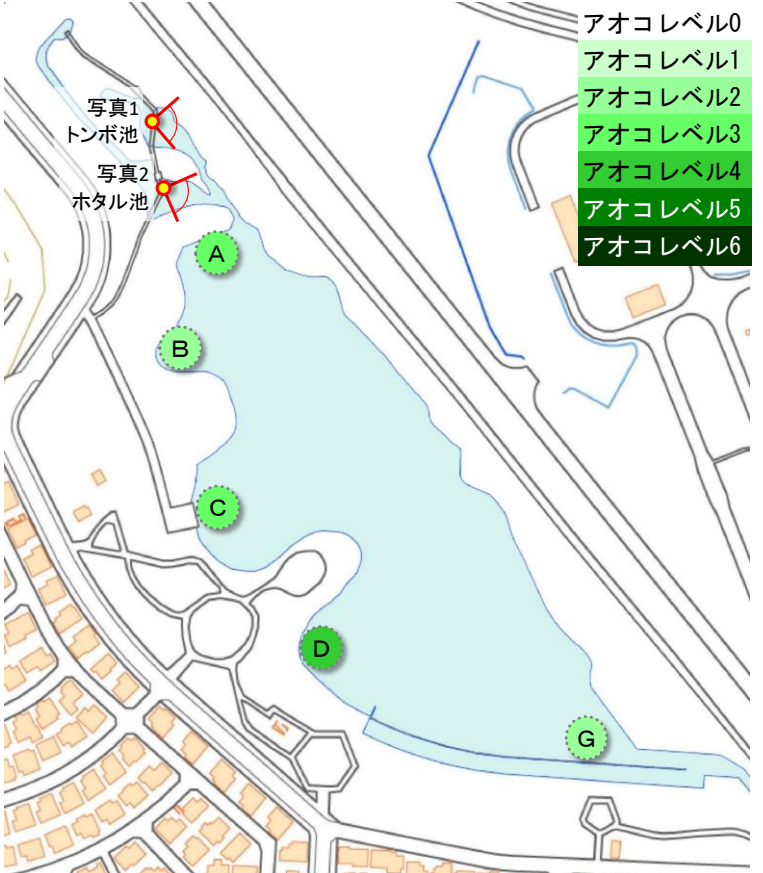
地点	A	B	C	D	G
水温 (°C)	24.5	25.0	26.0	28.0	-
最大風速 (m/秒)	0.0	1.7	0.7	0.0	0.0
アオコレベル	3	2	3	4	2

地点Dや最下流部(地点Gの鉄塔付近)はアオコが多く発生しており、岸付近では膜状になっていた。

地点A ビオトープ出口付近 アオコレベル3
 アオコが水面全体に広がっていた。風はないが、ビオトープ方向へ水とともにアオコが動いていた。

地点B 排水口2の前 アオコレベル2
 うっすらとアオコが確認できた。調整池から岸方向へ微風が吹いていた。

地点C コイ場前 アオコレベル3
 コイやカメの泳ぎにより水が動いていたが、水面にはアオコが所々パッチ状に広がっていた。

地点D 半島裏 アオコレベル4
 アオコが多く集積していた。岸付近では最も多く、アオコが膜状となっていた。

地点G 排水路横 アオコレベル2
 フラップゲート付近の水面にうっすらとアオコが確認できた。
