柏ビレジ第一調整池アオコ調査結果 NO.8 (9月17日)

調査日：2021年9月17日（金） 時間：10：00～11：40
 調査時気温：25.0℃ 天気：曇り

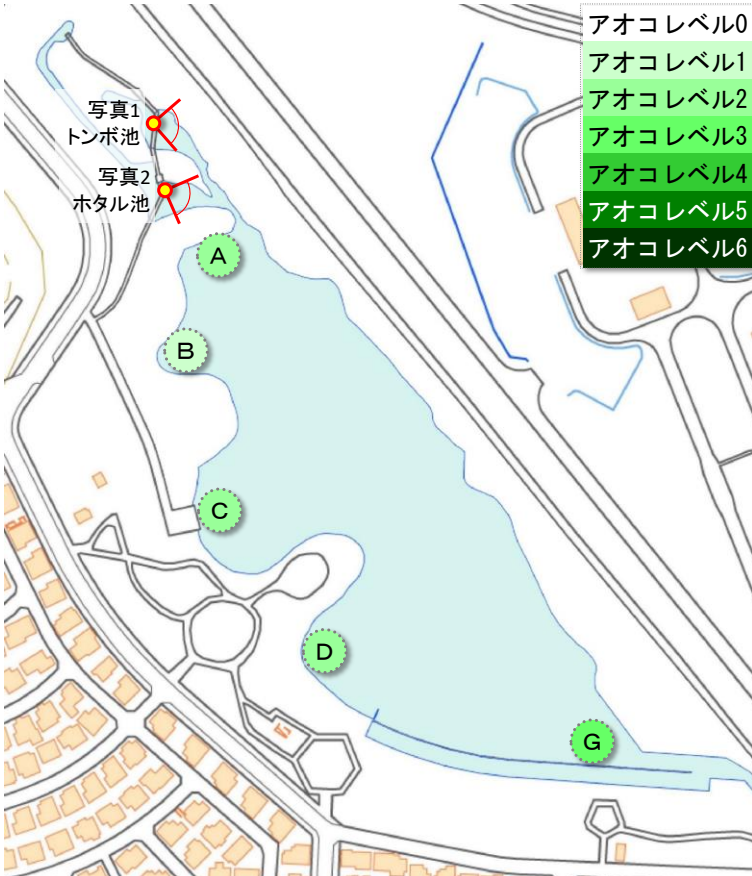
地点	A	B	C	D	G
水温 (°C)	21.0	20.0	21.0	21.0	-
最大風速 (m/秒)	0.0	0.0	1.7	0.0	0.0
アオコレベル	2	1	2	2	3

調整池全体の水の色は黄緑色で、濁りは以前より薄くなっていた。地点G付近の鉄塔下には落葉と共にアオコも集積していた。

点線は、観測範囲を示す。

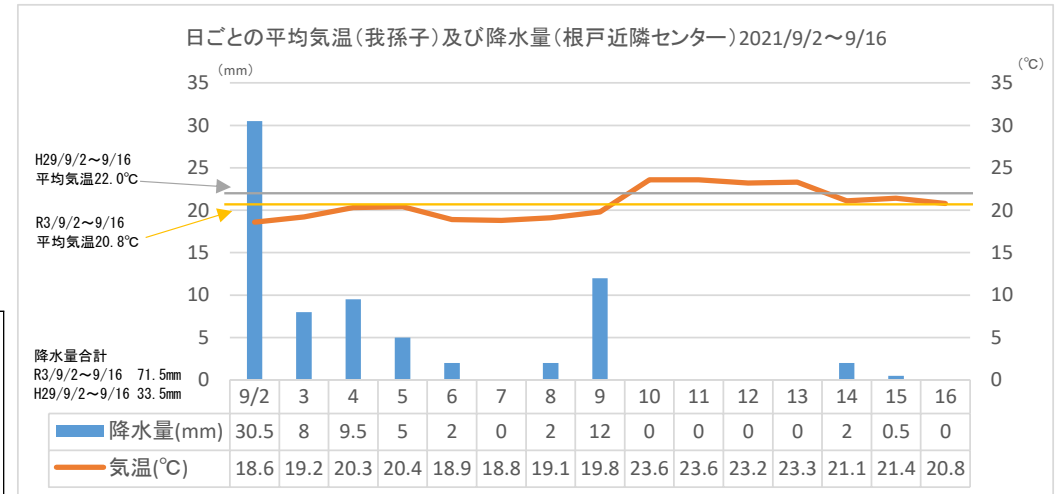
気象状況

H29年と比べると直近15日間の平均気温は低く降水量合計は多かった。
気温の降下が顕著で、前回の平均気温より5℃下がった。雨の日数は9日間であった。
