# 柏ビレジ第一調整池アオコ発生状況調査結果N0.7(10月1日)

調査日：2020年10月1日（木） 時間：10：00～11：30

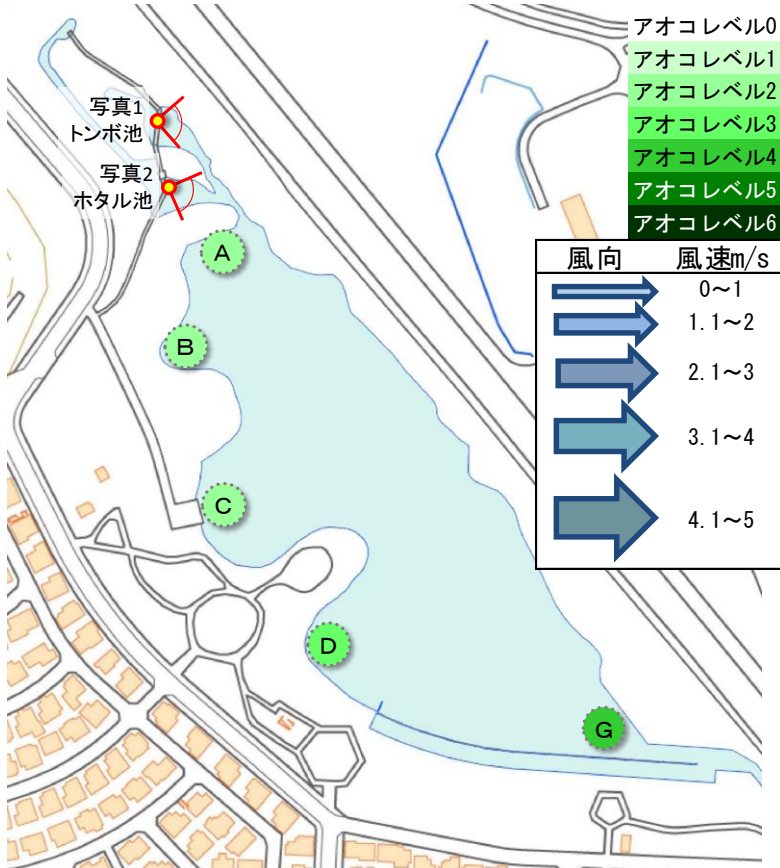
| 地点 | A | B | C | D | G |
|---|---|---|---|---|---|
| アオコレベル | 2 | 2 | 2 | 3 | 4 |

調査直前まで弱い降雨があった。水は濁っていて色は黄みがかった緑色であった。下流部にアオコが集積していた。臭いはなかった。
