柏ビレジ第一調整池アオコ発生状況調査結果N0.6(9月15日)

調査日：2020年9月15日（火） 時間：10：00～11：30

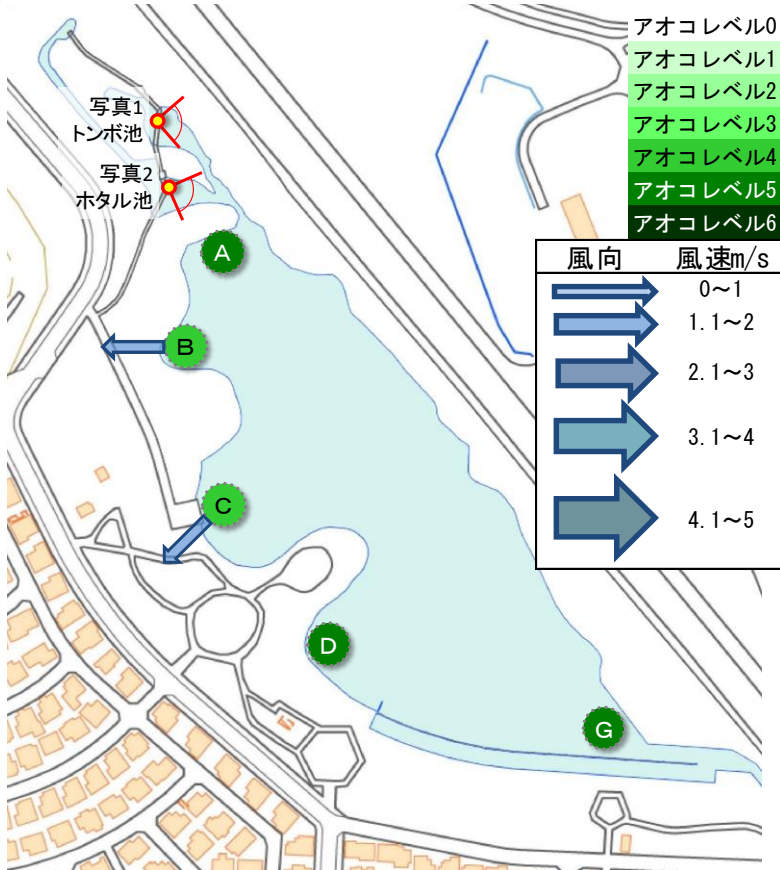
| 地点 | A | B | C | D | G |
|---|---|---|---|---|---|
| アオコレベル | 5 | 4 | 4 | 5 | 5 |

調整池の状況

時折微風が吹き、岸辺にアオコが集積していた。G地点には濃く堆積していて、表面は褐色を帯びていた。
