令和4年度 柏ビレジ第一調整池アオコ調査結果 NO.2 (6月15日)

調査日：2022年6月15日（水） 時間：10：00～11：20  
調査時気温：19℃ 天 気：雨

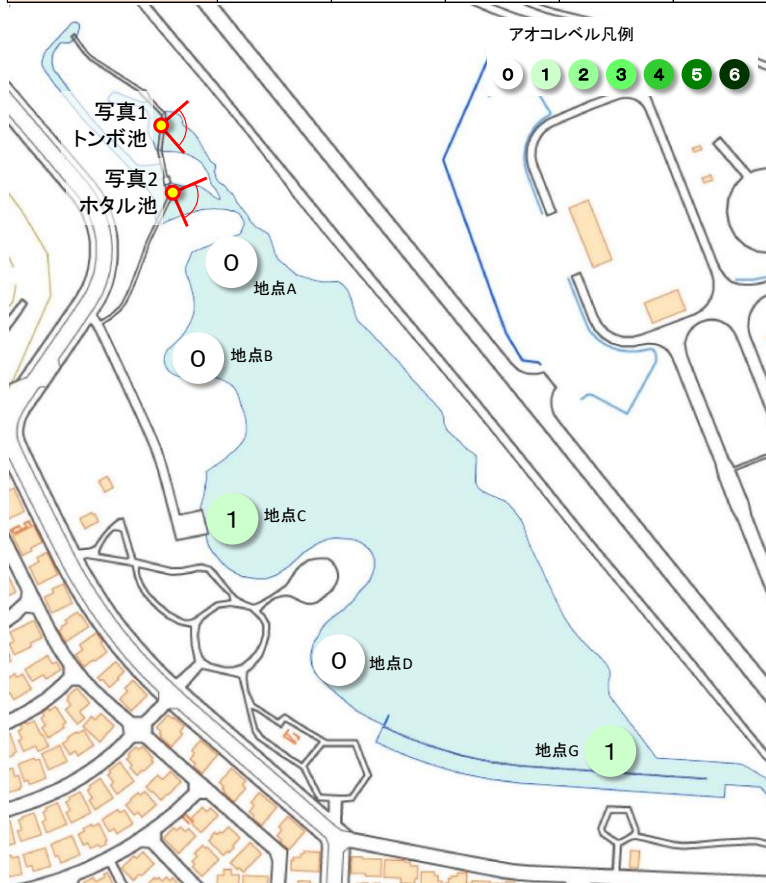
調整池の状況

弱い雨が降っていて肌寒い気候だった。コイ場前の水面よく見ると少量の茶色になったアオコが浮いていた。

点線は、観測範囲を示す。

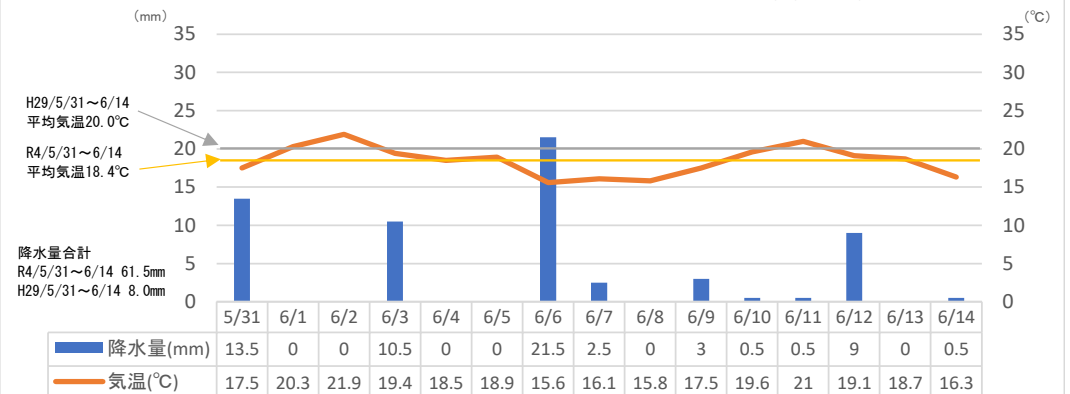
日ごとの平均気温(我孫子)及び降水量(根戸近隣センター)2022/5/31~6/14

直近15日間の降水量合計は61.5mmで、H29年の8.0mmよりも多かった。  
直近15日間の平均気温は18.4℃で、H29年の20.0℃よりも低かった。
